Baden Baden

Vaso carenato / Back to wall WC

BB 01

Disegni Tecnici
Technical Drawings

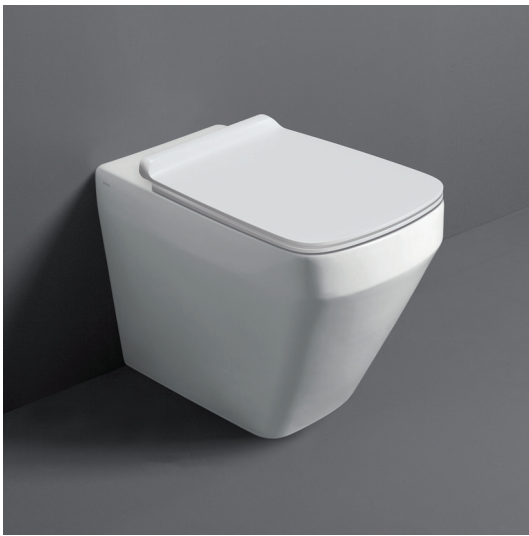
Vaso carenato "Rimless". Completo di set di fissaggio F91.
Scarico parete o pavimento tramite curva tecnica
fornita su richiesta sistema "Renovate"

*"Rimless" back to wall wc. Complete with fixing set F91
Wall or door outlet by curved pipe supplied on demand
"Renovate" system*

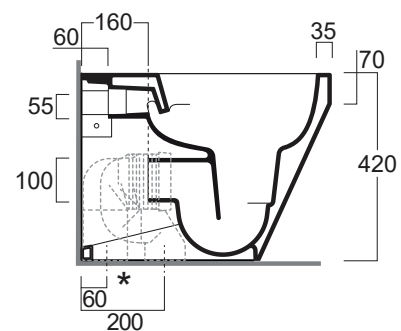
RIMLESS System
RIMLESS système
RIMLESS System
СИСТЕМА RIMLESS

Tutti i vasi Baden Baden sono rimless, ossia senza brida, cioè senza il bordo attraverso cui passa il risciacquo d'acqua che rappresenta circa il 20% del bacino interno del sanitario ed è generalmente di difficile pulizia. Il nuovo sistema di scarico determina un design molto più lineare e consente una pulizia più facile, efficace e senza schizzi, a garanzia di una migliore igiene. Con un effetto estetico sicuramente superiore.

All Baden Baden vases are rimless, i.e. without the edge through which the water passes, an edge that represents approximately 20% of the inner basin of the toilet, and is usually difficult to clean. The new flushing system results in a much more linear design that is easier to clean. Flushing is more effective, with less spray, for superior hygiene. And with a decidedly superior aesthetic effect.

Toutes les toilettes Baden Baden sont sans rabat, c'est-à-dire sans la partie à travers laquelle passe l'eau de rinçage représentant environ 20% de la cuvette interne, généralement difficile à nettoyer. Le nouveau système de chasse d'eau produit un design bien plus linéaire et permet un nettoyage plus facile, efficace et sans éclaboussures, en garantie d'une meilleure hygiène. Avec un effet esthétique nettement supérieur.
